WOHLWEND ARCHITEKTURBÜRO AG VADUZ / ESCHEN

Gemeinde Eschen-Nendeln, St. Martins-Ring 2, 9492 Eschen

GROBDIAGNOSE UND ZUSTANDSERFASSUNG GEMEINDEVERWALTUNG UND -SAAL, ESCHEN

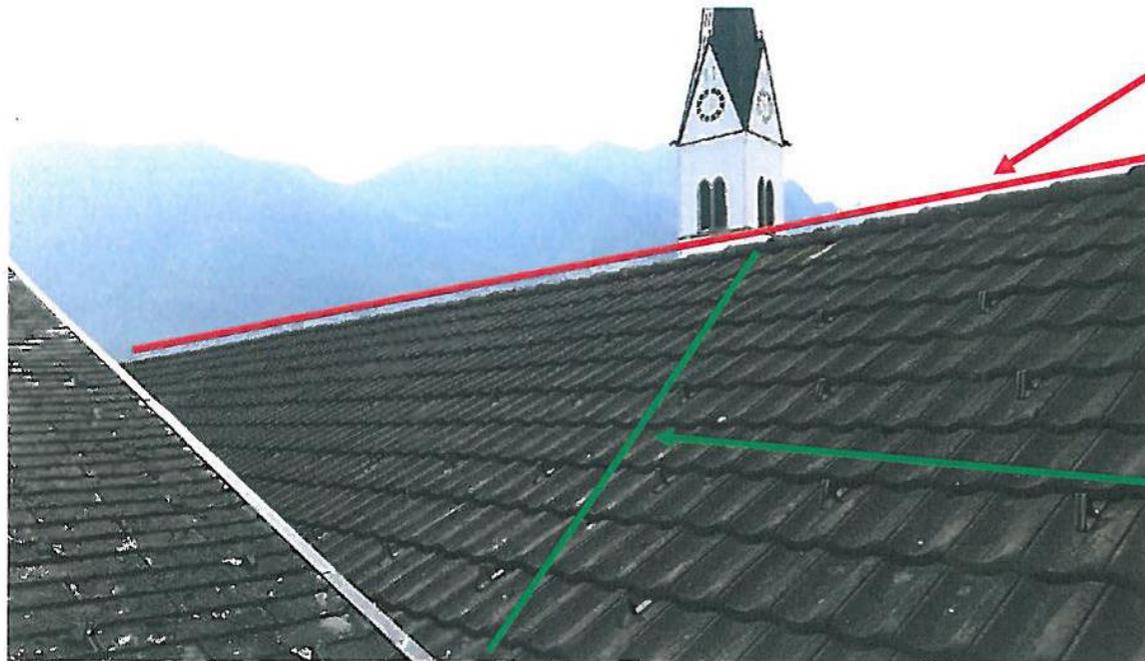
Ansicht Dach—nordseitig

.Die Firstleitung fehlt komplett.

Das Fangleitungsnetz muss komplettiert werden. Es darf gemäss den Vorschriften (Leitsätze SEV 4022) kein Punkt weiter weg als 5 m von einer Fang, bzw. Firstleitung sein !

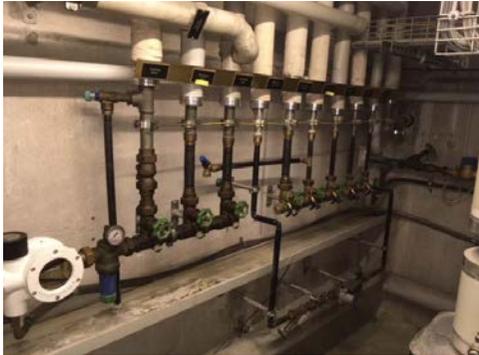
Der Zustand der alten Wasserleitungen ist trotz des recht hohen Alters noch in einem relativ guten Zustand. Einige Leitungstücke weisen jedoch leichte Korrosionserscheinungen auf.

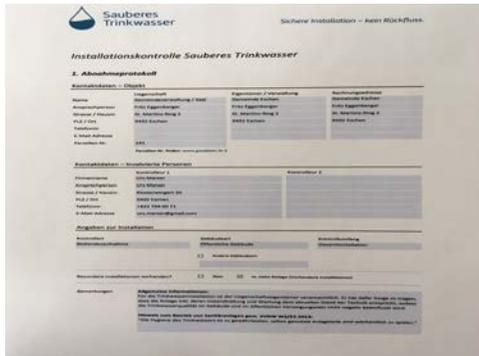
Die durchgeführte Kontrolle ergab keine „gefährlichen Mängel“. Die Trinkwasser-Installation weist jedoch einige „wesentliche Mängel“ auf, welche im Abnahmeprotokoll vom 30.05.2019 festgehalten sind. Diese müssen von der Gemeinde bis zum 03.09.2019 behoben werden.

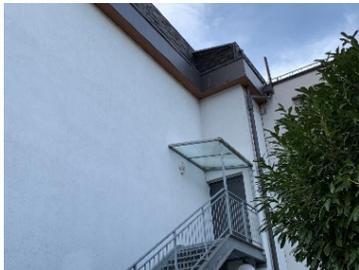
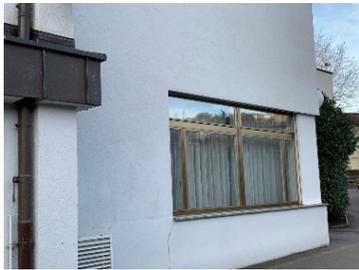
11.6.1.3 Aussenwände Saaltrakt

BESTAND – Beschreibung Ist-Situation	Beurteilung Mögliche Massnahme
<p>Die Aussenwände des Saals sind dreiseitig gleichartig konstruiert und weisen mit einem U-Wert von 1,34 W/m²K einen relativ schlechten Dämmwert auf. In diesem Fassadenbereich ist aus thermischer Sicht eine Verbesserungsmassnahme zu empfehlen.</p> <p>U-Wert U = 1,34 W/m²K Fläche ca. 430 m²</p> <div style="display: flex; justify-content: space-around;">

</div> <p>Im Bereich des Bühnenturms sind an der Fassade diverse Rissbildungen erkennbar. Diese könnten im Rahmen einer zusätzlichen Aussendämmung ebenfalls saniert und somit nachhaltig verbessert werden – Vermeidung künftiger Feuchteschäden.</p>	<p>Grossflächig sind diese Wandbereiche optisch in relativ gutem Zustand. Aus thermischer Sicht sind jedoch in diesem Bereich Verbesserungen bei nachhaltiger Betrachtung sinnvoll und erforderlich.</p> <p>MASSNAHME Neue Aussendämmung Dämmstärke >= 20 cm</p> <p>Detaillierte Untersuchung erforderlich.</p> <p>Empfehlung: Hinterlüftetes, vorgehängtes Fassadensystem</p>

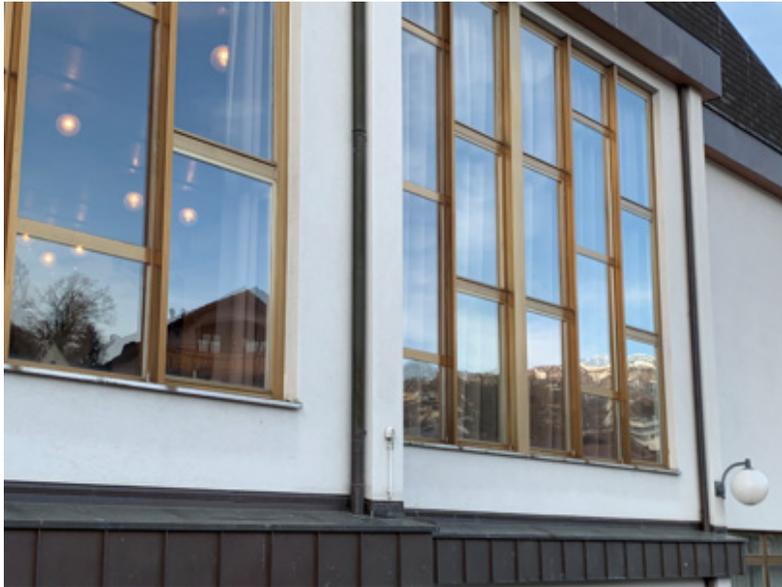
11.6.1.4 Fenster Saaltrakt Nordseite

BESTAND – Beschreibung Ist-Situation	Beurteilung Mögliche Massnahme
<p>Die Fenster im Saal sind grundsätzlich in einem sehr schlechten technischen Zustand. Dies gilt vor allem für die Rahmen, als auch für die Verglasung.</p> <p>U-Wert $U_w = \text{ca. } 2,5 \text{ W/m}^2\text{K}$</p> <p>Rahmen $U_f = \text{ca. } 1,8 \text{ W/m}^2\text{K}$ Glas $U_g = \text{ca. } 2,5 \text{ W/m}^2\text{K}$ Randverbund <i>Alu (ungünstig)</i> Energiedurchlassgrad $g = \text{ca. } 0,65$</p>

<p>Dieser Bauteil ist aus thermischer Sicht einer der ungünstigsten am Gebäude.</p> <p>Eine thermische Verbesserung auf moderne U-Werte bewirkt neben einer deutlich besseren thermischen Qualität auch einen wesentlichen Vorteil hinsichtlich der thermischen Behaglichkeit. Kaltluft-Abfälle im Nahbereich der Fenster könnten spürbar reduziert werden.</p> <p>Auch die Fugendichtheit der beweglichen Fensterteile ist bei neuen Fensterkonstruktionen ebenfalls besser. Lüftungswärmeverluste über die Fensterfugen können reduziert werden.</p> <p>MASSNAHME Neue Fenster sehr sinnvoll und dringend erforderlich.</p> <p>Qualitative Anforderungen:</p> <p>Rahmen $U_f \leq 1,0 \text{ W/m}^2\text{K}$ Glas $U_g \leq 0,6 \text{ W/m}^2\text{K}$ Randverbund thermisch optimiert – $\Psi_i \leq 0,04$</p> <p>Energiedurchlassgrad im Einzelfall zu prüfen</p>

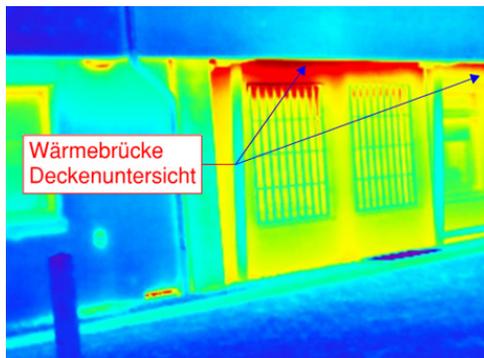
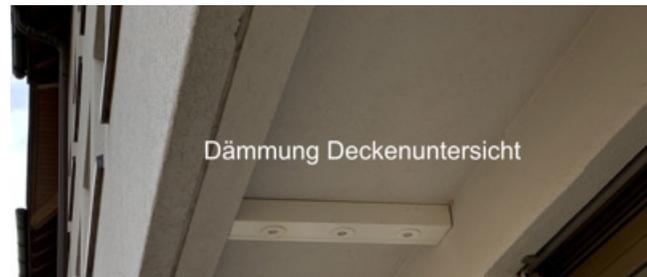
11.7.2.1 Deckenuntersicht Westfassade Auskragung OG 1 Verwaltungstrakt

Dämmung der Deckenuntersicht im Bereich der Bodenauskrragung OG 1 Westseite. Siehe hierzu auch Thermobild 5. Hier sind Wärmebrücken erkennbar.

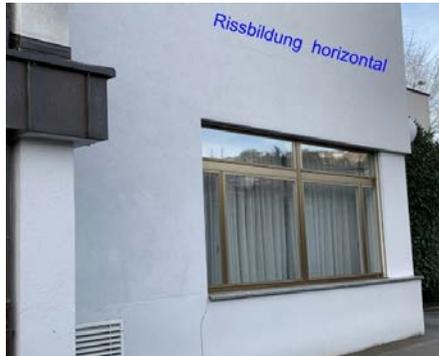
11.7.2.2 Rissbildung Untergeschoss Saaltrakt Nordfassade

Rissbildungen am Übergang Decke / Wand und im Brüstungsbereich.
Sanierung mit Fassadendämmung möglich.

Neue Fassadendämmung aussen

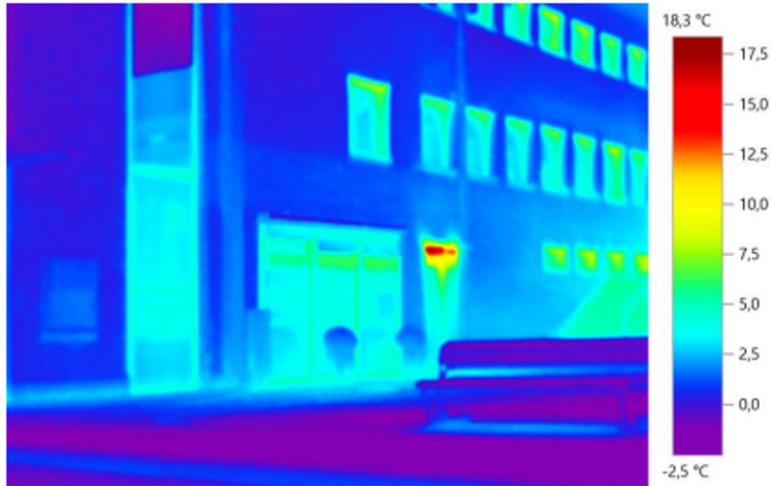
1 Ost-Ecke Verwaltungstrakt – Haupteingang

Keine ausgeprägten Wärmebrücken erkennbar; geöffnetes oder nicht ganz verriegeltes Fenster im Empfang.

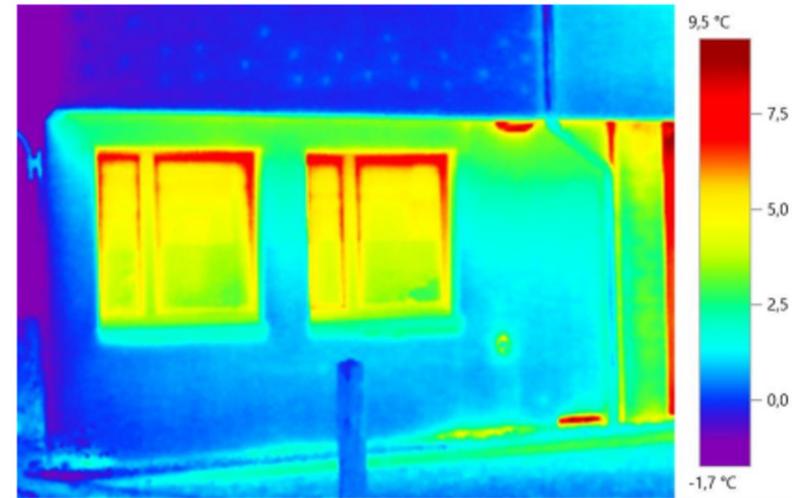
2 Westfassade – Ecke zur Nordfassade EG

Vereinzelte Wärmebrücken am Boden und Deckenübergang erkennbar; Thermografie-Verlauf im Bereich der Fenster ist typisch.

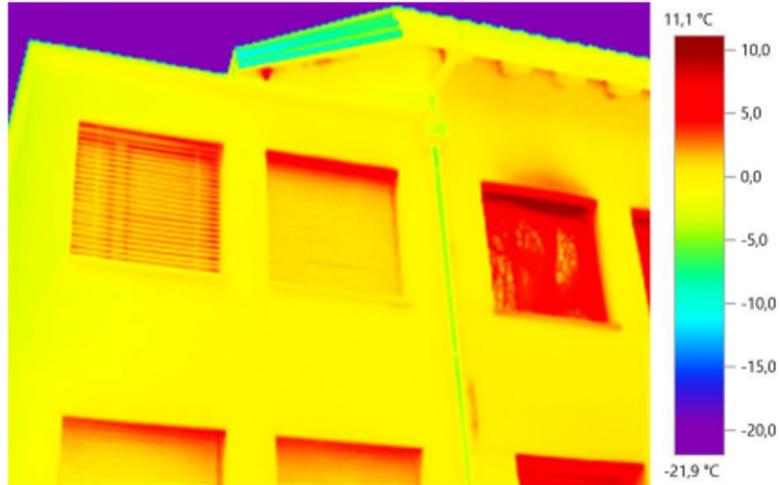
3 Westfassade – Ecke zur Nordfassade DG

Fenster rechts oben teilgeöffnet.

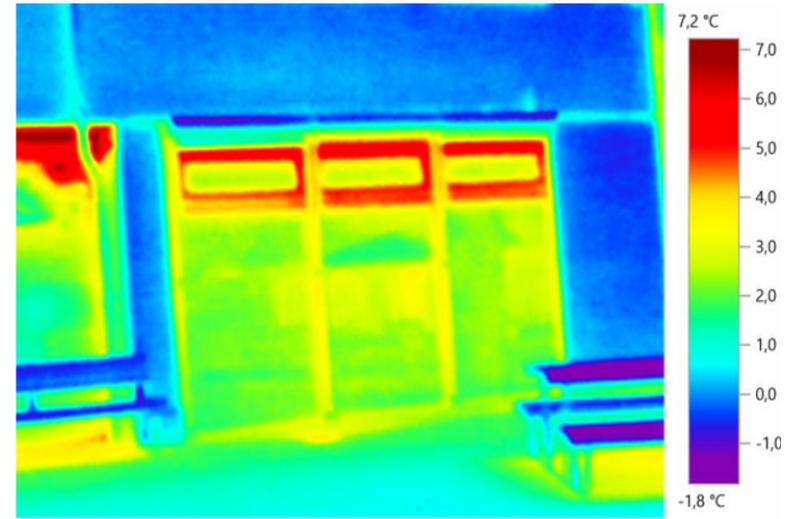
4 Westfassade – Büro Empfang EG

Wärmebrücken bei den Fensterrahmen ausgeprägt.

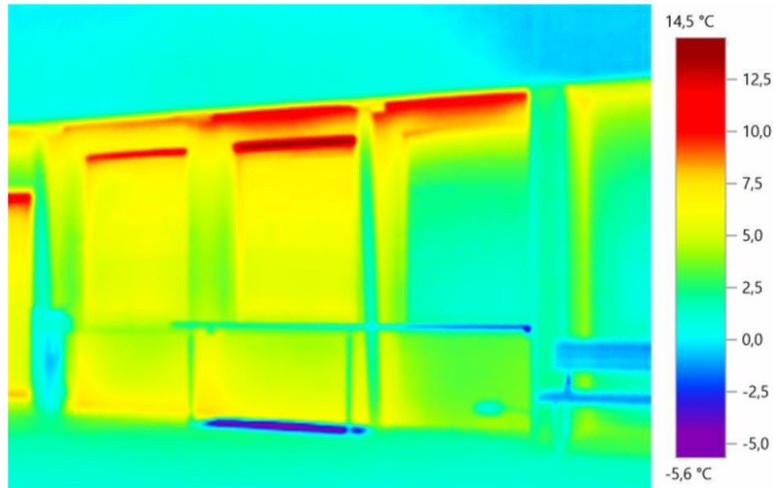
5 Westfassade – Ecke zur Nordfassade DG

Wärmebrücken / Wärmestau an der Deckenuntersicht .
