WOHLWEND ARCHITEKTURBÜRO AG VADUZ / ESCHEN

Gemeinde Eschen-Nendeln, St. Martins-Ring 2, 9492 Eschen

GROBDIAGNOSE UND ZUSTANDSERFASSUNG GEMEINDEVERWALTUNG UND -SAAL, ESCHEN

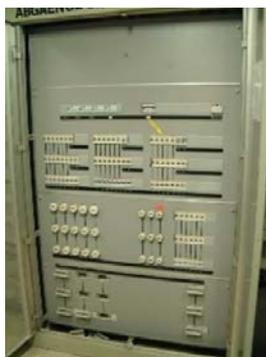
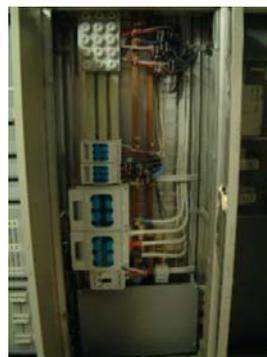
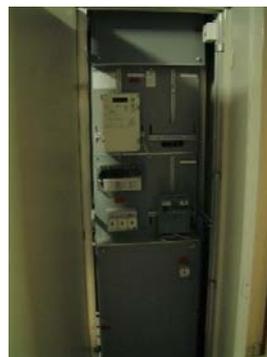
Anlagenteil	Zustand	Massnahmen	Zeitraum
Hauptverteilung	C	3	< 5 Jahre

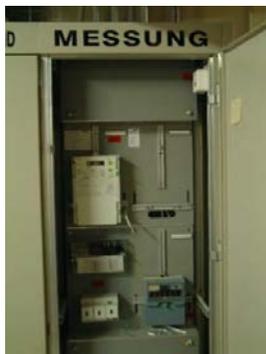
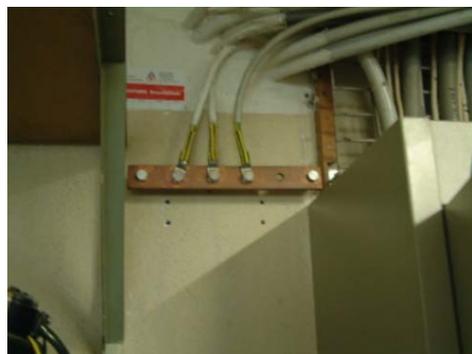
Der Überspannungsschutz wurde konsequent bei jeder Erweiterung, Sanierung von metallischen Bauteilen erstellt.

Anlageteil	Zustand	Massnahmen	Zeitraum
Potentialausgleich	A	0	> 10 Jahre
Überspannungsschutz	D	3	< 5 Jahre

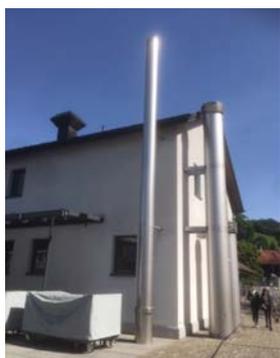
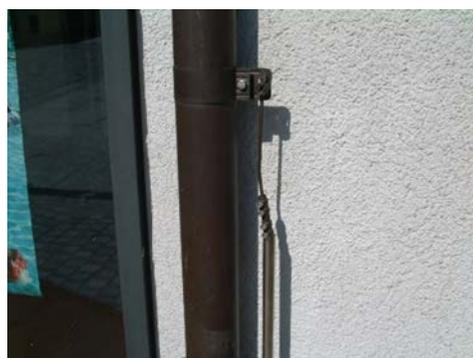
Bei der optischen Sichtung konnten kleinere Mängel (z.B. Anschlüsse bei Kamin, Handläufe, Metallträger) festgestellt werden. Die Fang- und Ableitungen sind in einem guten Zustand jedoch müssen Nachbesserungen auf dem Dach des Saalgebäudes und der Kamine aussen gemacht werden. Zur Überprüfung der Erder und Verbindung zum Inneren Blitzschutz muss eine Messung vorgenommen werden.

Anlageteil	Zustand	Massnahmen	Zeitraum
Blitzschutz aussen	B	2	< 5 Jahre

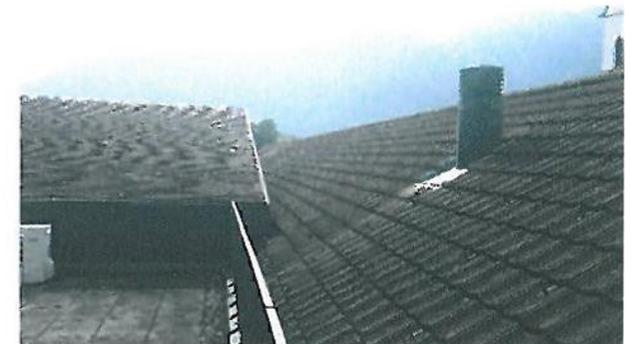
Ansicht Dach—nordseitig

.Die Firstleitung fehlt komplett.

Das Fangleitungsnetz muss komplettiert werden. Es darf gemäss den Vorschriften (Leitsätze SEV 4022) kein Punkt weiter weg als 5 m von einer Fang, bzw. Firstleitung sein !

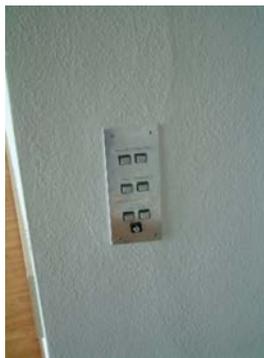
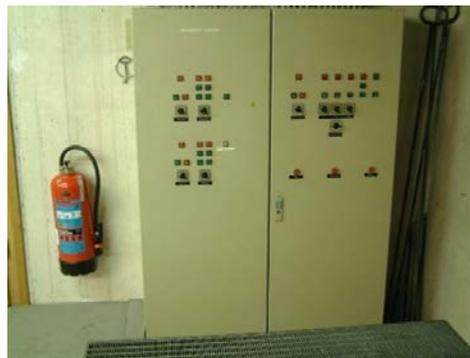
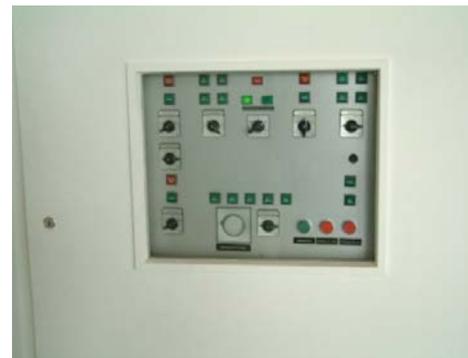
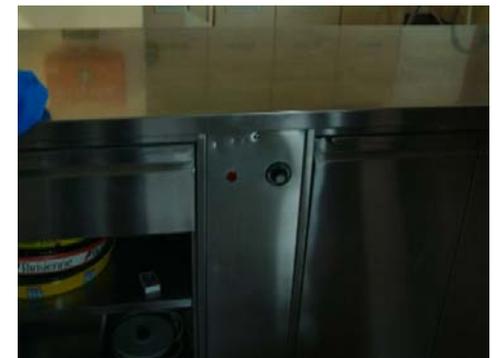
Für die Steuerung der Lüftungsanlage stehen keine Ersatzteile mehr zu Verfügung. Das gleiche gilt auch für die Küchengeräte.

Anlageteil	Zustand	Massnahmen	Zeitraum
Saal & Küche	C	2	< 5 Jahre

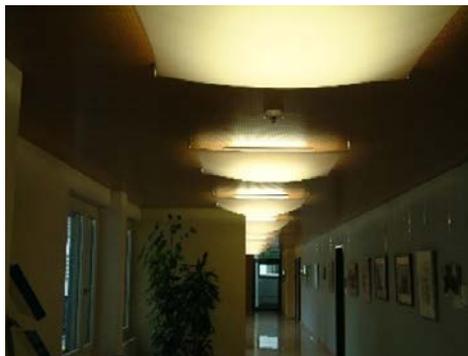
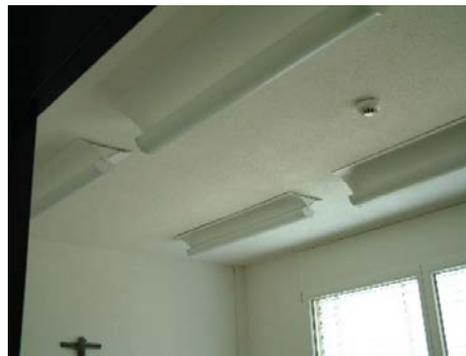
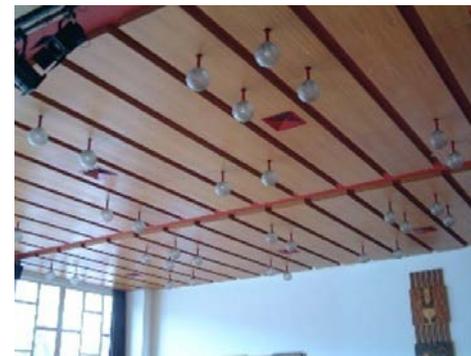
Die Beleuchtungskörper befinden sich in einem guten Zustand. Einzelne Räume entsprechen nicht der empfohlenen Beleuchtungsstärke.

Anlageteil	Zustand	Massnahmen	Zeitraum
Beleuchtungskörper	B	2	< 5 Jahre

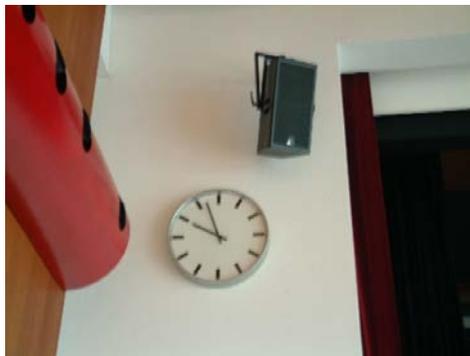
Die Lautsprecheranlage entspricht dem heutigen Stand der Technik. Bei der Mikrofonanlage besteht Handlungsbedarf.

Anlageteil	Zustand	Massnahmen	Zeitraum
Lautsprecher	A	0	> 10 Jahre
Mikrofon	C	4	< 5 Jahre

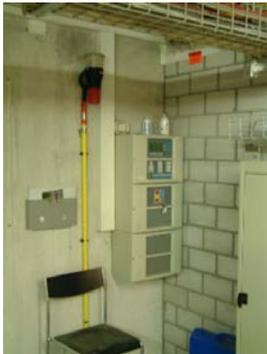
Die Anlage entspricht den heutigen technischen Anforderungen. Sie wird regelmässig durch fachkundiges Personal geprüft. In den Räumlichkeiten KG ehemalige LLB ist ein Nachrüsten von Brandmeldern dringend notwendig.

Anlagenteil	Zustand	Massnahmen	Zeitraum
Brandmeldeanlage	A	1	>10 Jahre
KG ehem. LLB	D	4	0 Jahre

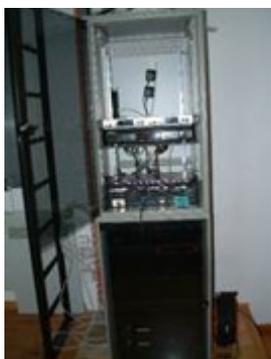
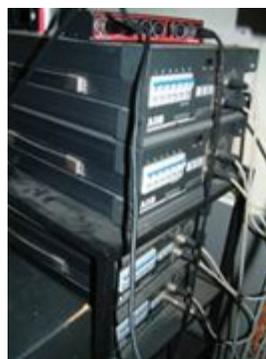
Teile der Bühnentechnik sind über die letzten Jahre veraltet und sollten ersetzt werden.

Anlageteil	Zustand	Massnahmen	Zeitraum
Bühnenvorhänge	A	1	>10 Jahre
Mikrofonsystem	C	2	<5 Jahre
Lautsprecher	B	1	10 Jahre
Bühnenbeleuchtung	B	1	10 Jahre

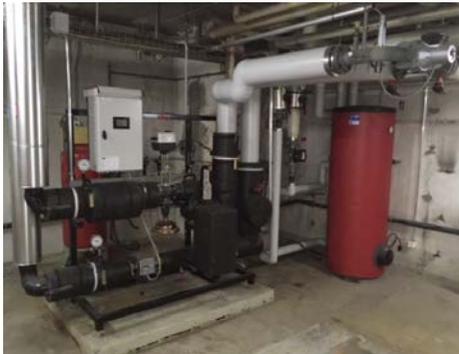
Die Fernwärmestation stammt aus dem Jahr 2018 und befindet sich in gutem Zustand.

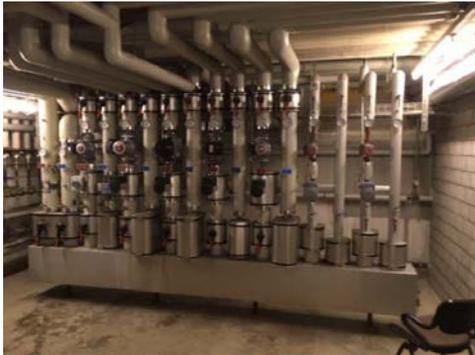
Die Wärme-Feinverteilung ab Verteilbalken im Heizraum stammt, mit Ausnahme der immer wieder durchgeführten Um- und Anbauten, aus dem Gebäude-Erstellungsjahr 1967. Der Zustand der Wärmeverteilung ist jedoch noch zufriedenstellend. Da seit der Gebäude-Erstellung zahlreiche Umbauten und Umnutzungen vorgenommen wurden, ist die Heizgruppen-Aufteilung (historisch gewachsen), jedoch nicht mehr eindeutig nach Gebäudeteilen und Nutzungseinheiten strukturiert.

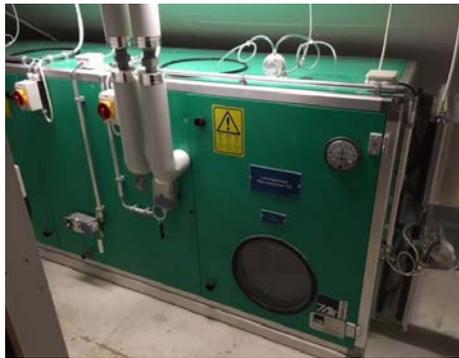
9.5.2 Lüftung Sitzungszimmer Dachgeschoss Zwischentrakt

Die Lüftungsanlage mit Baujahr 2003 befindet sich in einem guten Zustand. Der einzig negative Punkt ist eine Körperschallübertragung vom Lüftungsgerät im Holzbau-Dachgeschoss zum darunter liegenden Sitzungszimmer auf der Ebene der Bauverwaltung.

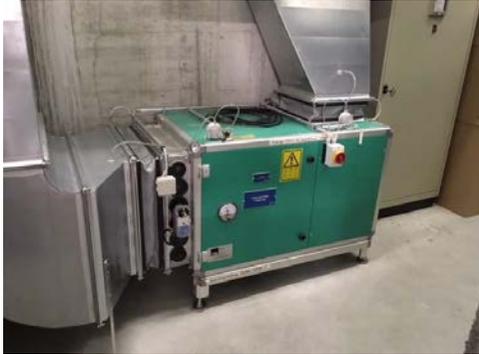
9.5.3 Lüftung Tiefgarage

Die Lüftungsanlage mit Baujahr 2003 befindet sich in gutem Zustand.

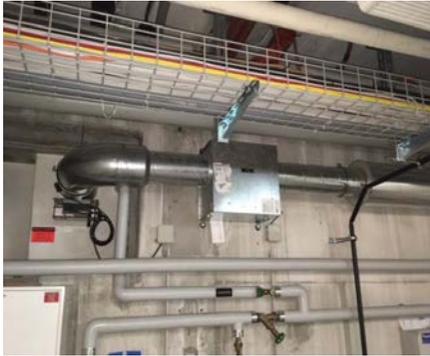
9.5.4 Lüftung Nebenräume Erdgeschoss Zwischentrakt

Die Lüftungsanlage mit Baujahr 2003 befindet sich in gutem Zustand.

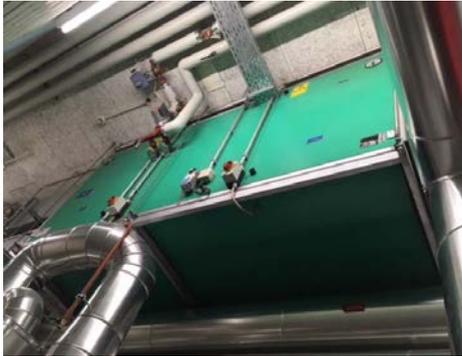
9.5.5 Lüftung Foyer, WC 1. Obergeschoss Zwischentrakt

Die Lüftungsanlage mit Baujahr 2003 befindet sich in gutem Zustand.

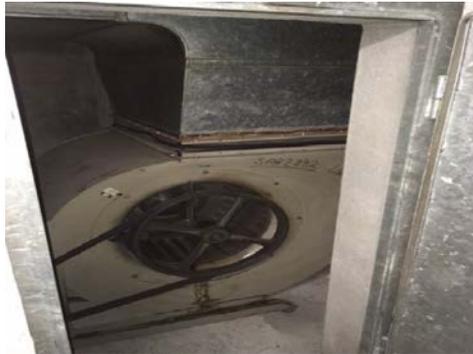
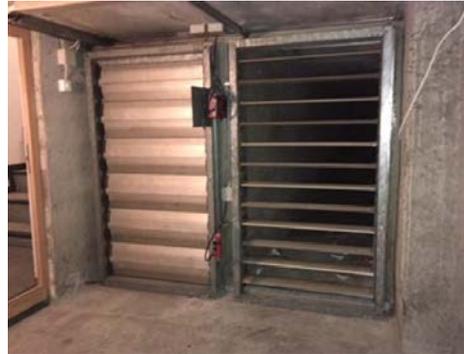
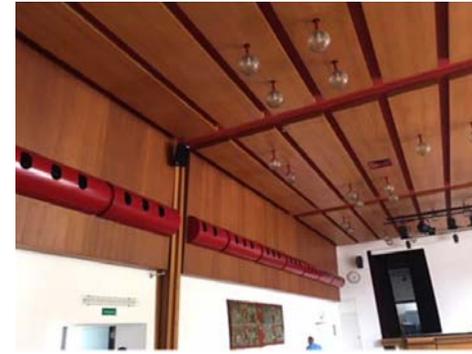
9.5.6 Lüftung Gemeindesaal Saaltrakt

Die Lüftungsanlage für den Saal ist über 30 Jahre alt. Der Zustand der Anlagekomponenten ist sehr schlecht, die Komfortbedingungen wie Lüftungseffizienz, Zugserscheinungen, Lärm sind störend und ebenfalls sehr schlecht. Ersatzteile für die Regulierung sind nicht mehr erhältlich.

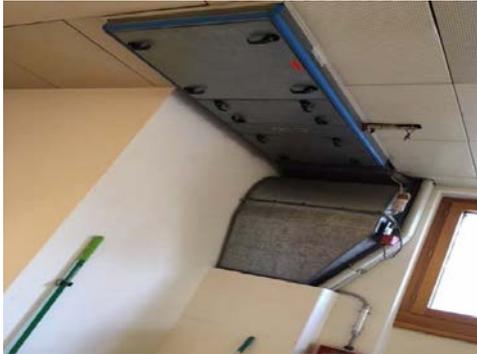
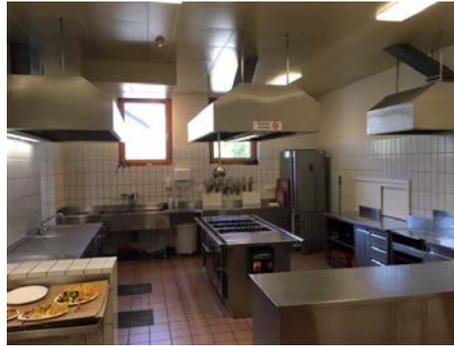
9.5.7 Lüftung Saal-Küche Zwischentrakt

Die Lüftungsanlage für die Saalküche ist über 30 Jahre alt. Die Anlagekomponenten haben die theoretische Lebensdauer schon längst überschritten. Die Lüftungseffizienz und die Funktion sind noch akzeptabel. Ersatzteile für die Regulierung sind jedoch nicht mehr erhältlich.

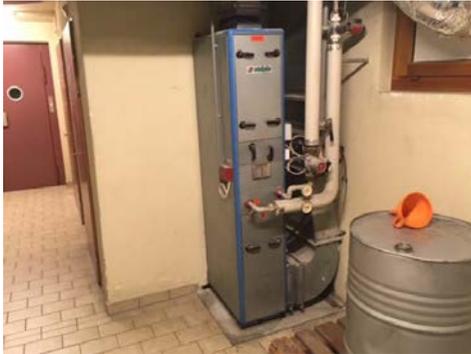
9.5.8 Lüftung Bar Untergeschoss Saaltrakt

Die Lüftungsanlage für die Keller-Bar ist über 30 Jahre alt. Die Anlagekomponenten haben die theoretische Lebensdauer schon längst überschritten. Die Lüftungseffizienz und die Funktion sind noch akzeptabel. Ersatzteile für die Regulierung sind jedoch nicht mehr erhältlich.

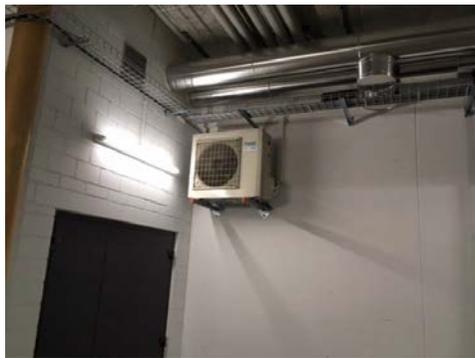
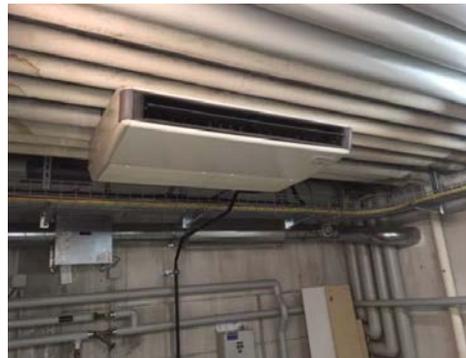
Die Umluft-Kühlgeräte sind ca. 5 bis 10 Jahre alt und befinden sich in gutem Zustand.

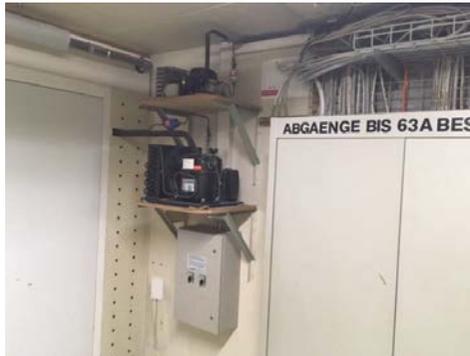
9.7.2 Gewerbliche Kühlung Küche Zwischentrakt

Der Zustand der Kühlung ist dem Anlagealter entsprechend noch zufriedenstellend. Bei einer allfälligen Küchen-Sanierung muss auch die Kühlanlage komplett erneuert werden.

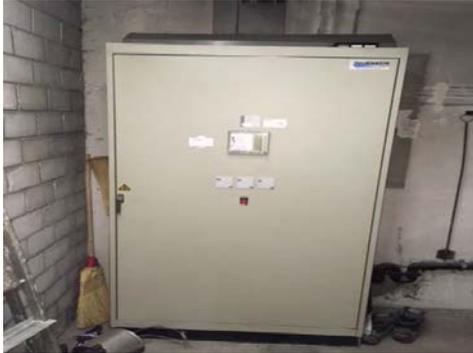
9.8.1 Heizungs-Regulierung

Das Regulierungssystem hat die Lebensdauer längst überschritten. Für das System sind mittlerweile keine Ersatzteile mehr erhältlich, eine Software-Anpassung ist nicht mehr möglich. Aus diesem Grund wurde beschlossen, dass das gesamte Regulierungssystem im Sommer 2019 erneuert wird.

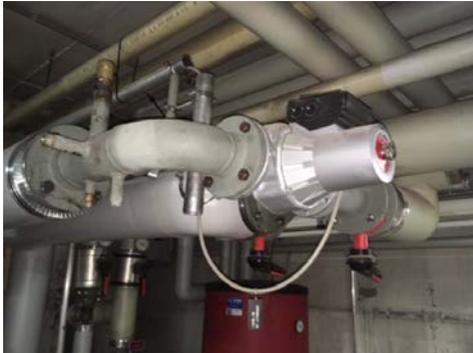
9.9.1 Leitungsdämmungen

Der Zustand der Dämmungen ist grösstenteils in Ordnung. Einzelne Leitungen und Armaturen sind jedoch nicht gedämmt.

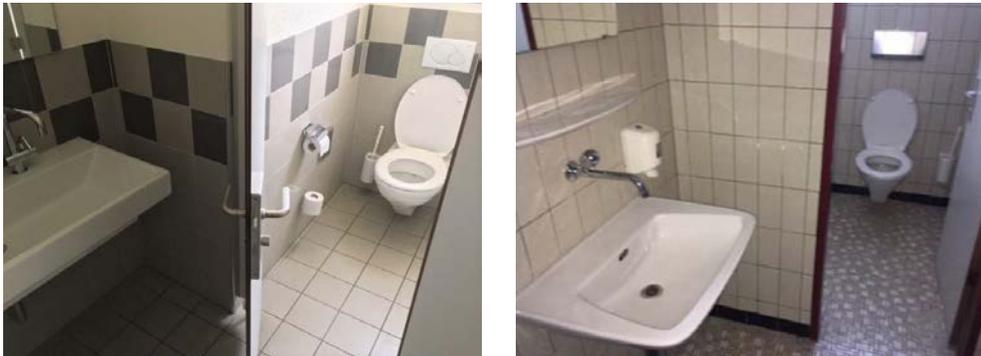
Die Sanitärapparate befinden sich bei den durchgeführten Umbauten in gutem Zustand. Bei den Altbauten ist der Apparate-Zustand noch akzeptabel.

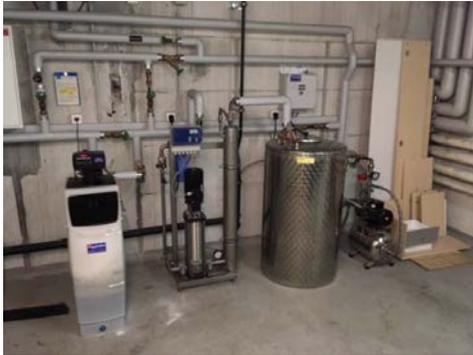
10.3.1 Wasser-Aufbereitung

Die Wasseraufbereitung befindet sich in gutem Zustand.

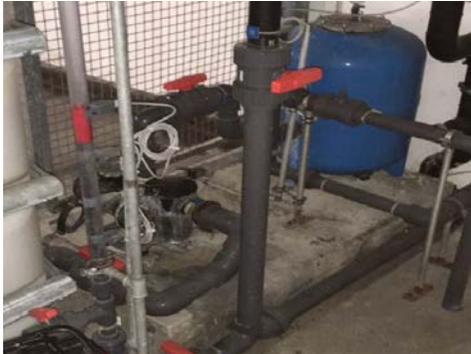
10.4.2 Brunnenanlage

Der Zustand der Brunnentechnik ist immer noch gut.

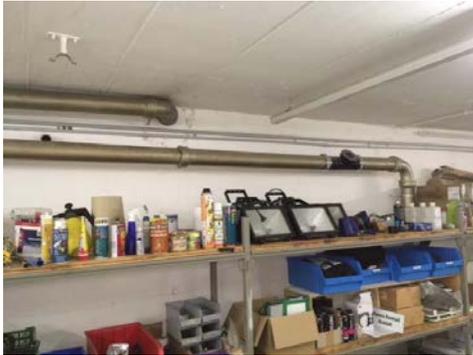
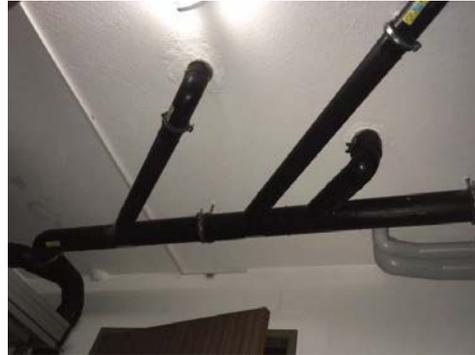
10.5.3 Schmutzwasser- und Regenwasser-Leitungen im Gebäude

Der Zustand der neuen Kunststoffleitungen ist gut, und der Zustand der alten Gussleitungen ist noch zufrieden stellend.

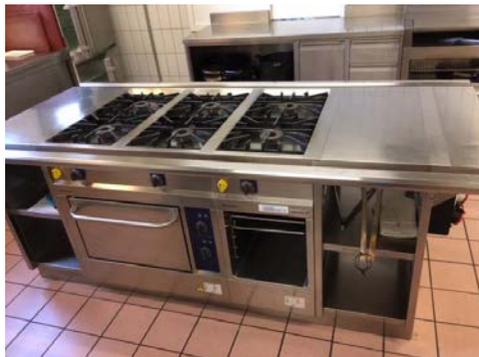
10.7.1 Saalküche Zwischentrakt

Die Funktion der Kucheneinrichtungen ist nach wie vor gegeben. Die Geräte sind jedoch veraltet und entsprechen nicht mehr den Anforderungen einer modernen Saalküche.

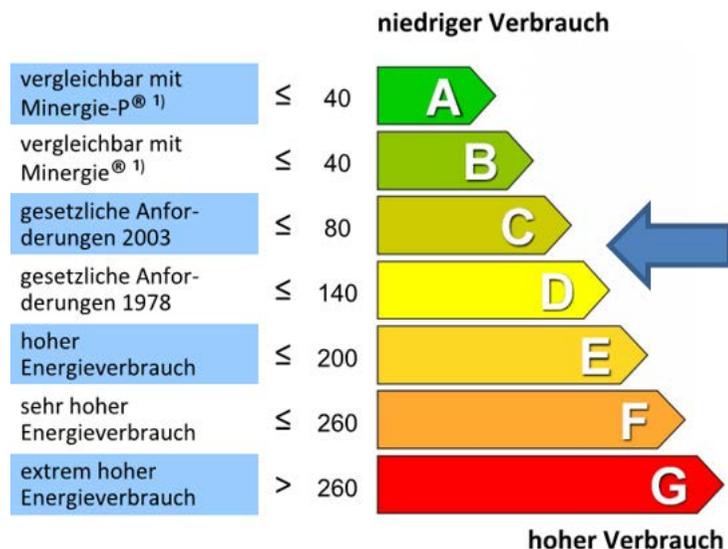
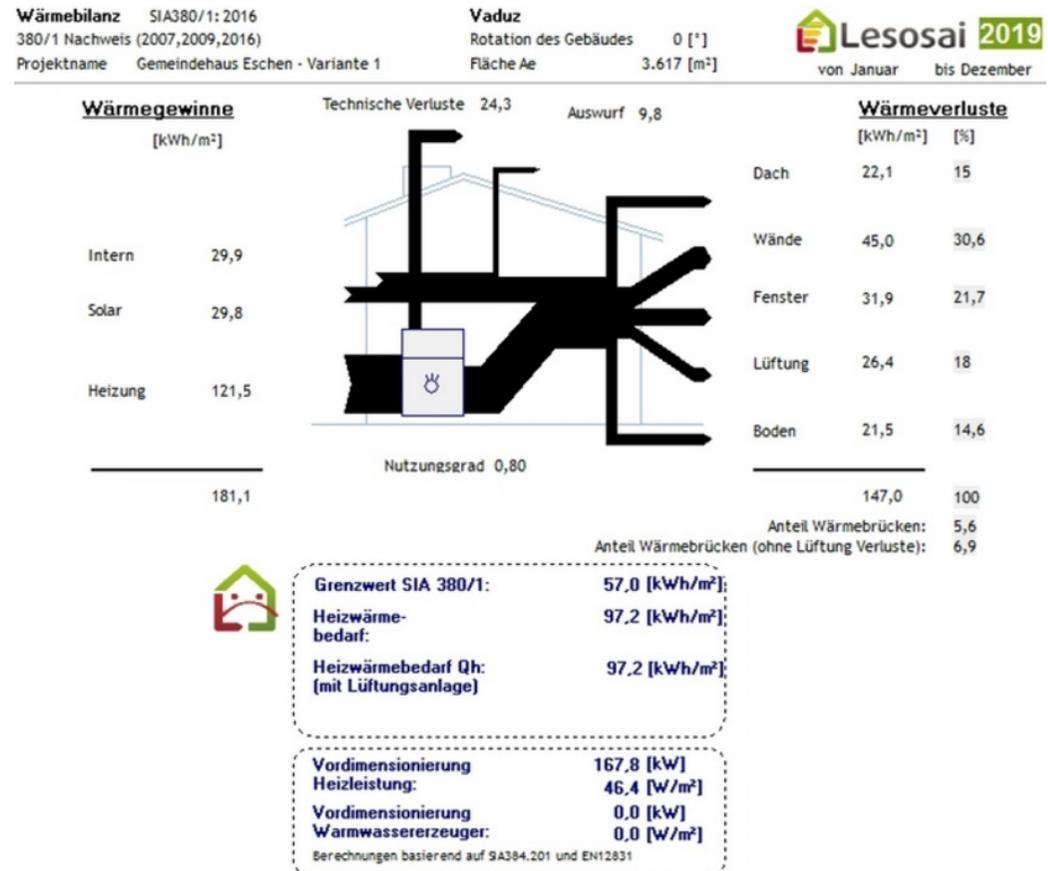
Der Gesamtwärmeverlust über beide Zonen entspricht mit 87 kWh/m²a einer mittleren Gebäudequalität, d.h. zwischen B und C d.h. aus baurechtlicher Sicht einem Gebäude ca. aus den 90er Jahren.

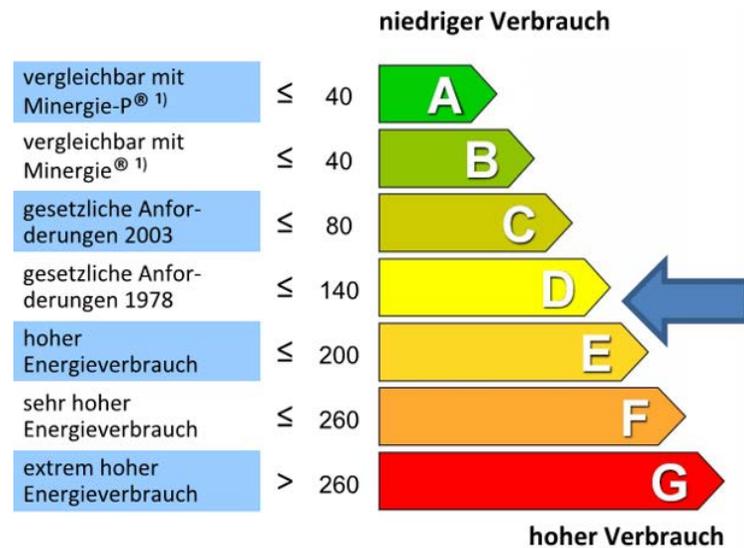
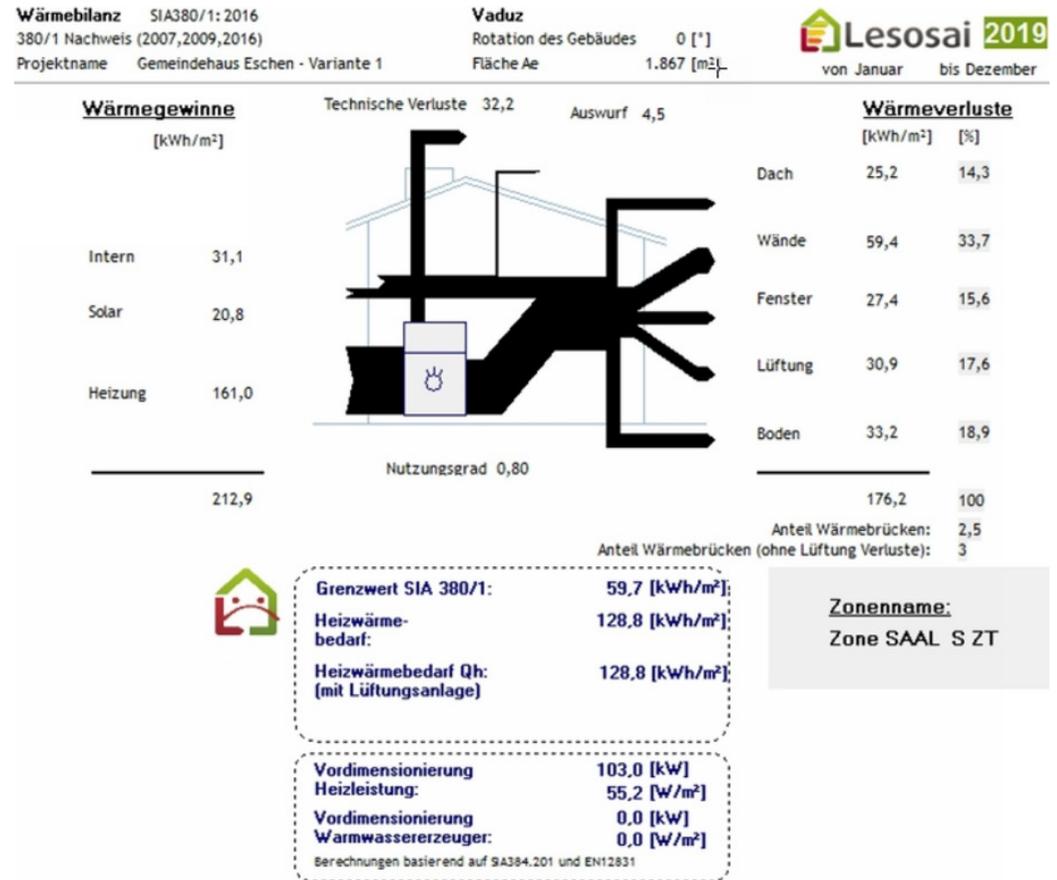
Zone Saaltrakt Detailbetrachtung

Der Gesamtwärmeverlust in der Zone SAAL liegt mit 111 kWh/m²a deutlich über dem Mittelwert des Gebäudekomplexes. Das heisst, die hauptsächlichen „Verbraucher“ in der thermischen Gebäudehülle liegen in diesem Bereich des Gebäudes. Dies wird in der Darstellung der im Wesentlichen für den Energieverbrauch zuständigen Einzelbauteile deutlich.

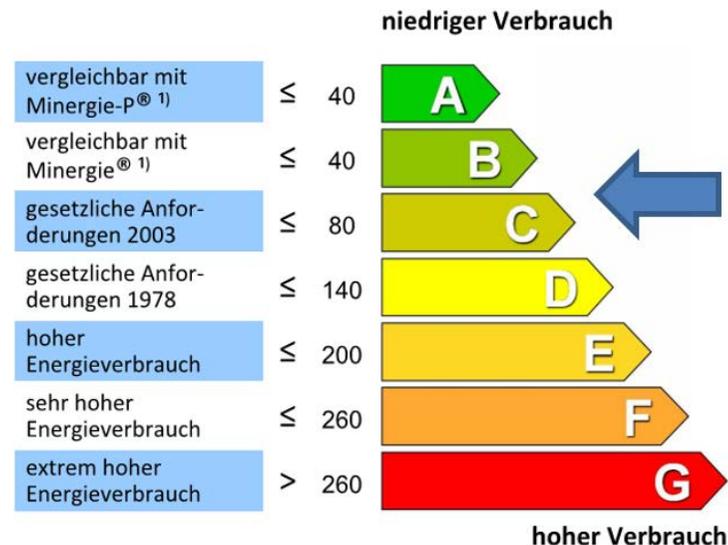
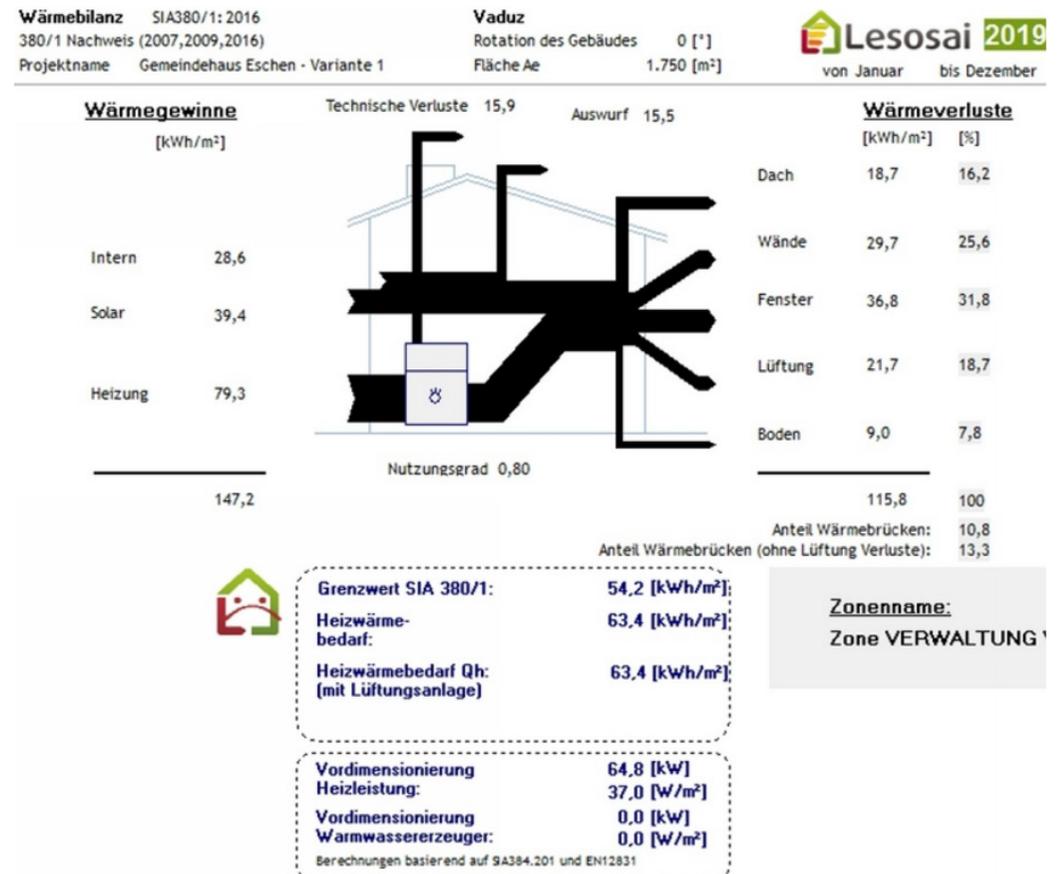
Der Gesamtwärmeverlust in der Zone VERWALTUNG liegt mit 61 kWh/m²a deutlich besser als in der Zone SAAL. Der Verbrauch in diesem Bereich entspricht in etwa den bau-rechtlichen Anforderungen um 2005. In diesem Bereich sind auch nur sehr wenige „grosse“ Verbraucher in der thermischen Hülle erkennbar. In einigen Bereichen könnten jedoch Optimierungsmassnahmen zielführend sein.

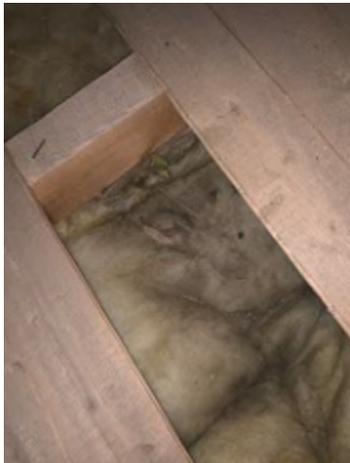
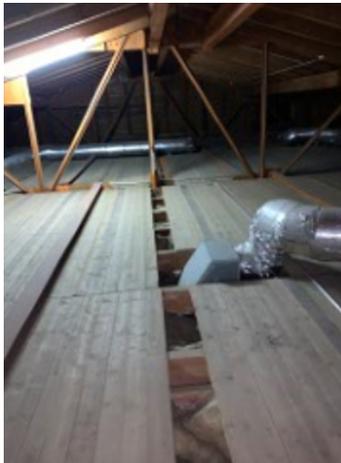
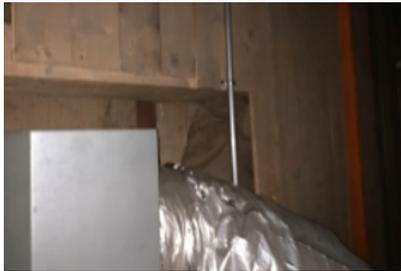
11.6.1.2 Oberste Geschossdecke Zone Saaltrakt

BESTAND – Beschreibung Ist-Situation	Beurteilung Mögliche Massnahme
<p>Die oberste Geschossdecke des Saals ist mit 40 mm Mineralwolle in unterschiedlich sorgfältiger Verlegung (teilweise fehlt die Dämmung oder ist zusammengerafft) deutlich zu gering gedämmt.</p> <p>U-Wert $U_m = 0,9 \text{ W/m}^2\text{K}$ bis $1,0 \text{ W/m}^2\text{K}$ (je nach Lage der Dämmung)</p> <p>Fläche ca. 500 m^2</p>

<p>Dieser Bauteil ist aus thermischer Sicht im Sinne einer Nachhaltigkeit unbedingt nachzudämmen. Dies kann relativ einfach auf der bestehenden horizontalen Decke des Saals umgesetzt werden.</p> <p>MASSNAHME</p> <p>→ Neue Dämmung: ca. 25 cm mit zusätzlicher Dampfbremse; Detaillierte Untersuchung erforderlich; Diese Massnahme ist dringend erforderlich;</p> <p>Auflagerpunkt Hauptbinder</p> <p>Im Zuge einer Deckensanierung sind, speziell die Auflagerpunkte der Hauptgebinde, aus thermischer und diffusionstechnischer Sicht zu beurteilen. Diese sind aktuell kaum gedämmt und sind als massive Wärmebrücken mit sehr grossen Wärmeabstrahlflächen vorhanden. Hier ist ein deutliches Potential zur thermischen Verbesserung gegeben.</p>

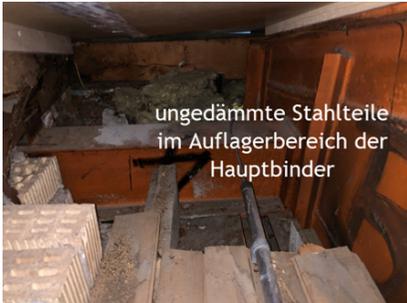
<p>ungedämmte Stahlteile im Auflagerbereich der Hauptbinder</p> <p>Die Lüftungskanäle können in Zusammenhang mit einer Deckensanierung ebenfalls nachgedämmt werden – sehr sinnvoll.</p>

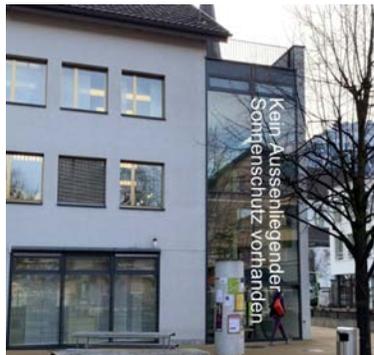
11.7.2.3 Treppenhaus Haupteingang Verwaltungstrakt

Die grossflächige Verglasung im Bereich des Treppenhaus Haupteingang weist keinen Sonnenschutz und keine spezielle Sonnenschutzverglasung auf.

Dies gilt sowohl für die Ost- wie auch die Westfassade.

Dies hat zur Folge, dass es in den Sommermonaten in diesem Bereich zu Überhitzungen im Innenraum führen kann.

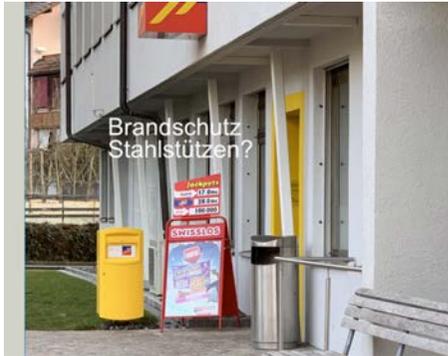
Wärmedämmung

Durch die unverkleideten Stahlstützen besteht ein Problem bezüglich Wärmebrücken wie auch Brandschutz.

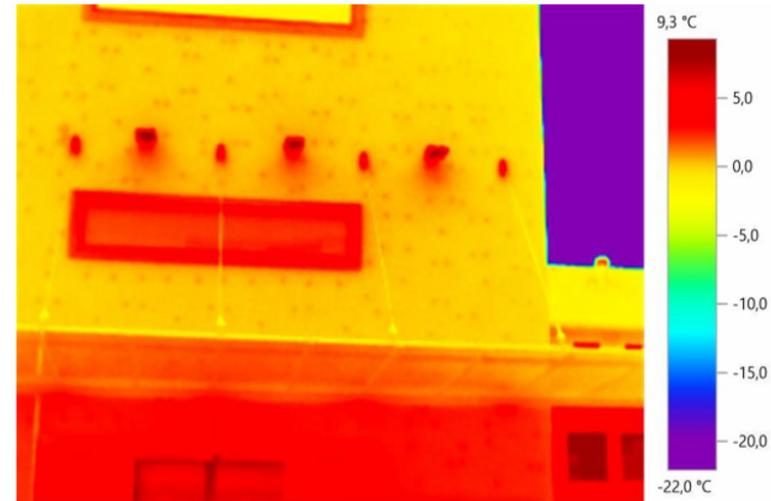
6 Westfassade – Büro Empfang EG

Wärmebrücken / Wärmestau an der Deckenuntersicht .

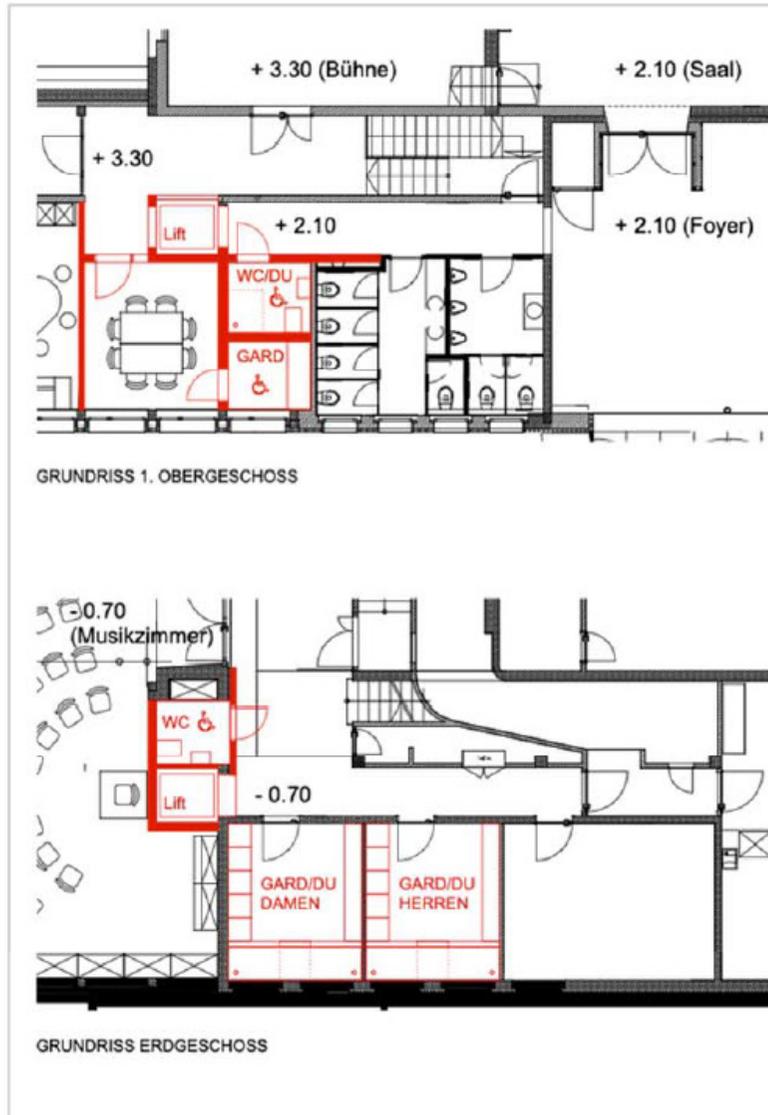
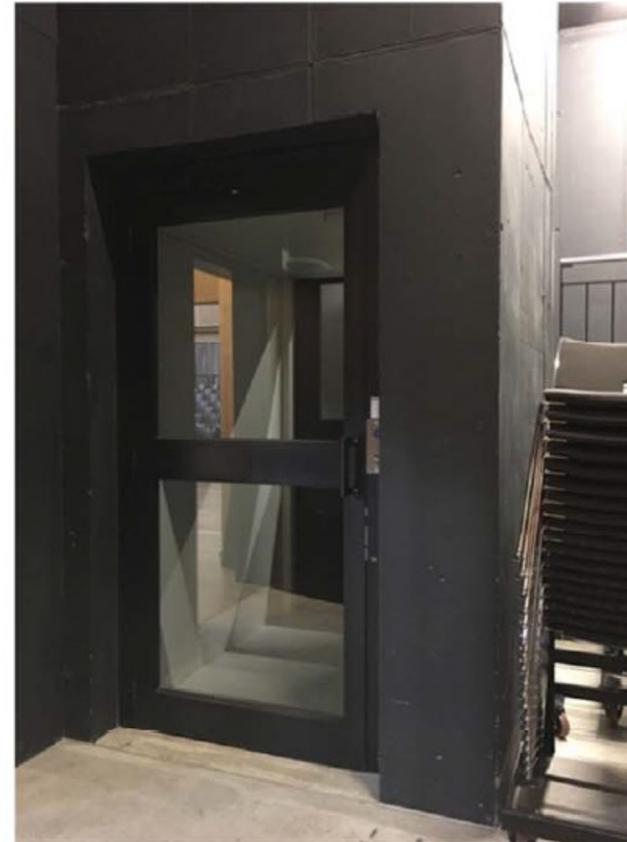
Plan Grundriss Erschl. Bühne WC/G

REFERENZBILD: Beh.-Lift (Hebeplattform Saal - Bühne im SAL Schaan)

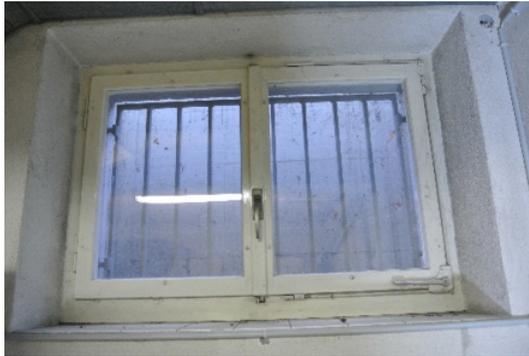
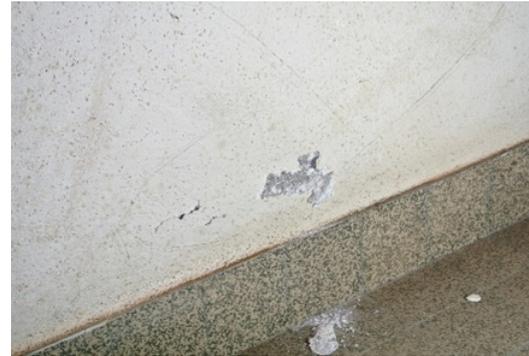
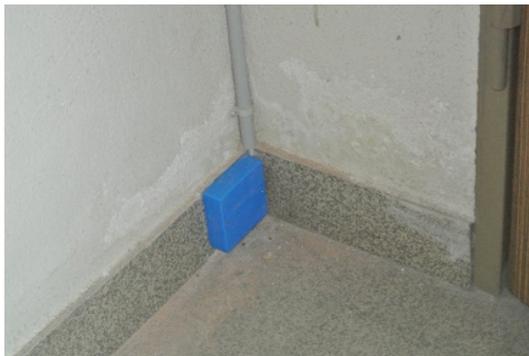
VT U.16 Tresorraum Verputz – diverse Risse und feuchte Stellen		X	
	VT U.17 Archiv Verputz – diverse Hohlstellen und Feuchteschäden		X	
	VT U.19 Pumpschacht Abgeglättet gestrichen – diverse Risse			X

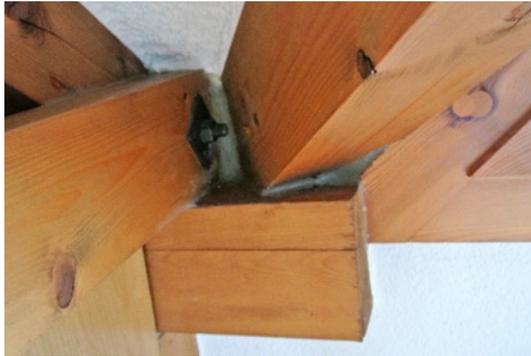
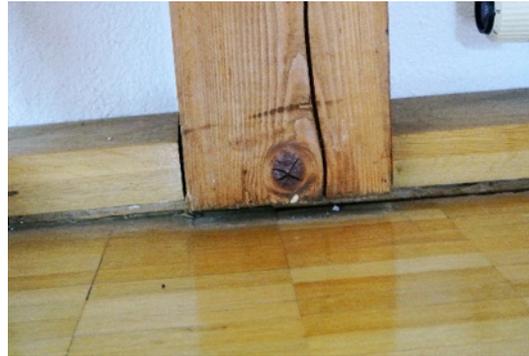
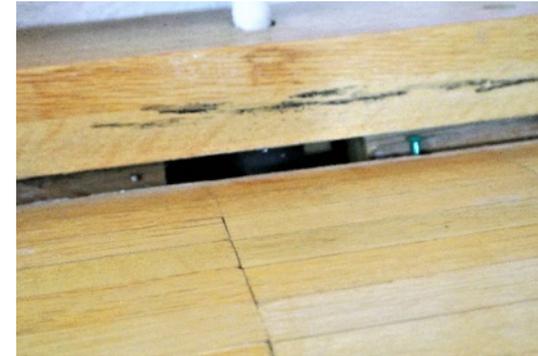
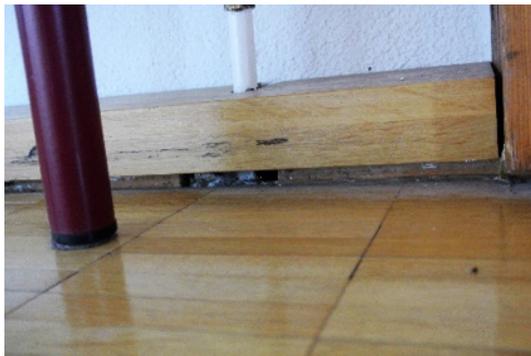
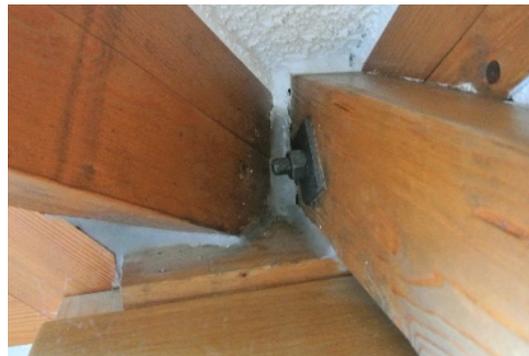
VT D.05 Sitzungszimmer Gemeinderat Sichtbare Sparren mit Gipskarton-Akustikputz – Risse bei Plattenstössen				X

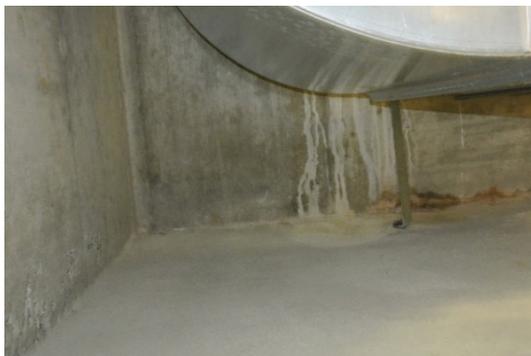
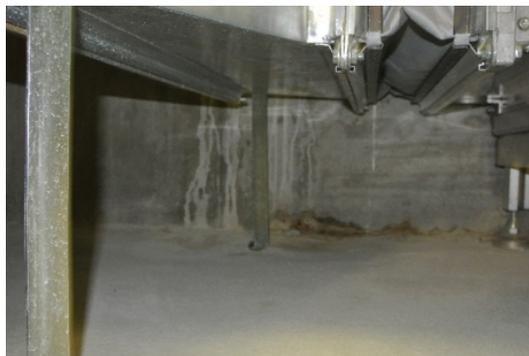
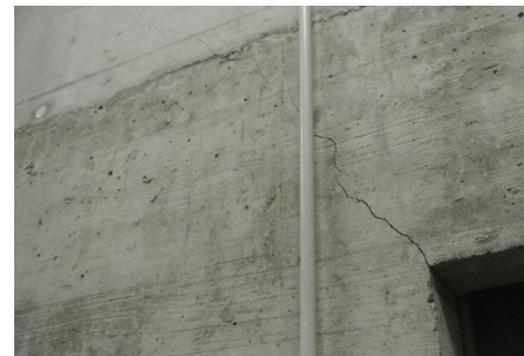
Bauteil	Beschrieb	Priorität 1	Priorität 2	Priorität 3
Wand	ZT U.01 Technikraum Heizung / Boiler KS roh / Beton gestrichen – Ausblühungen bei Bohrloch			X
	ZT U.03 Lager Gemeindepolizei KS / Beton roh – Ausblühungen Übergang Wand/Boden			X
	ZT E.09 Heizraum KS / Beton roh – diverse Risse			X
	ZT E.10 Elektroraum KS / Beton roh / Verputz – Ausblühungen Übergang Wand/Boden			X
	ZT E.11 Technik Beton gestrichen / Verputz – diverse Risse			X
	ZT E.13 Waschraum Verputz – Risse entlang der Sanitärleitungen		X	
	ZT E.14 Umkleide Verputz – Ausblühungen neben der Türe			X
	ZT 1.O.02 Vorraum Lift / Treppenhaus Verputz – diverse Risse			X
	ZT 1.O.06 Foyer Tapete – Risse bei Türe zu Windfang			X
	ZT 1.O.23 Bühnenelemente Lager Verputz – Risse neben Tor			X
	ZT 1.O.01 / ZT 2.O.01 Treppenhaus Saal Verputz – diverse Risse, Ausblühungen Wand UG			X
	ZT 2.O.02 Sitzungszimmer Verputz – diverse Risse in Wandfläche und bei Deckenaufleger			X

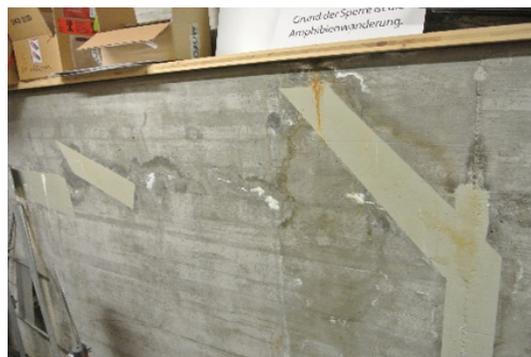
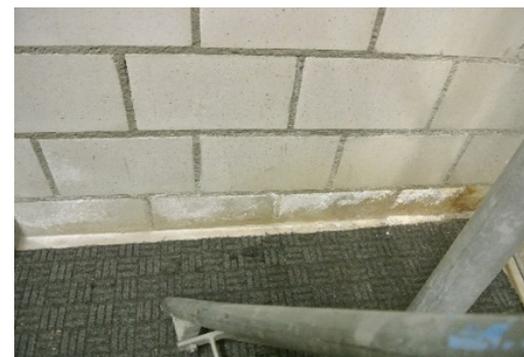
ZT U.03 Lager Gemeindepolizei

Statik	<p>Tragwerk Bei einigen Dilatationsfugen zwischen Saal- und Zwischentrakt sind Bewegungsrisse entstanden, welche jedoch keine Schwächung der Tragfähigkeit darstellen. Die Risse der undichten Betonwand im Lager Gemeindepolizei ZT U.03 sind Folge von Schwinden und statischer Beanspruchung, was aus dem Rissverlauf ersichtlich ist. Die Risse wurden innenseitig mit Klebebändern abgedeckt. Sollten die Risse wieder auftreten, könnte mittels einer Injektion abgedichtet werden.</p> <p>Erdbebensicherheit Das Erdbebensicherheitsniveau wird, gemäss aktueller Normen, nicht mehr erreicht. Es müssen geeignete Massnahmen getroffen werden.</p>	X		X X

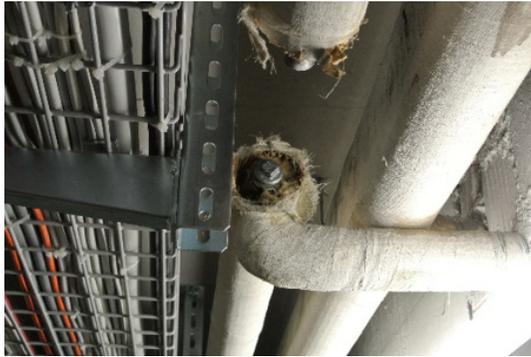
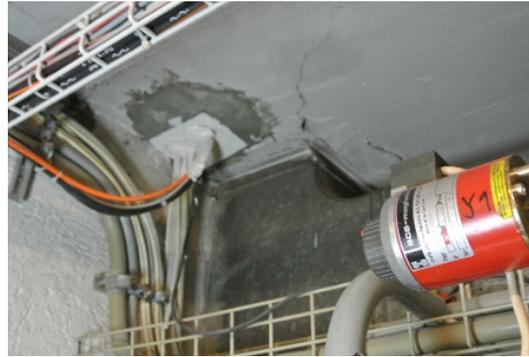
ZT E.11 Technik

Bauteil	Beschrieb	Priorität 1	Priorität 2	Priorität 3
Wand	ZT 2.O.08 Bibliothek Verputz / Holz – diverse Risse			X
	ZT 2.O.09 Rollarchiv Verputz – diverse Risse			X
Decke	ZT U.02 Lager Hauswart Schichtex – Ausblühungen bei Rohr		X	
	ZT E.11 Korridor Technik Beton gestrichen – diverse Risse			X
	ZT 1.O.06 Foyer Akustikdecke – diverse Risse bei Stützen			X
	ZT 1.O.23 Bühnenelemente Lager Beton gestrichen – Risse bei Tor			X
	ZT 2.O.01 Treppenhaus Saal Mit Holz verkleidete Dachuntersicht – Holzverkleidung „wellt“		X	
	ZT D.01 Estrich Stehender Dachstuhl mit Hartpavatex-Unterdach – diverse feuchte Stellen, teils undicht	X		
Fenster	ZT E.16 Musikzimmer Holz/Metall-Fenster – Beschläge müssen gerichtet werden, keine Kurbeln für Jalousien		X	
	ZT 1.O.22 Abstellraum Lotsendienst Holz/Metall-Fenster – Beschläge klemmen, Dichtungen brüchig, Gesamtzustand schlecht	X		
	ZT 1.O.12-17 Damen-WC Holz/Metall-Fenster – Beschläge müssen gerichtet werden Linkes Fenster ungesichert	X	X

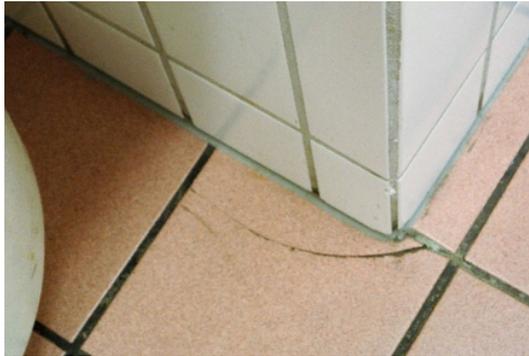
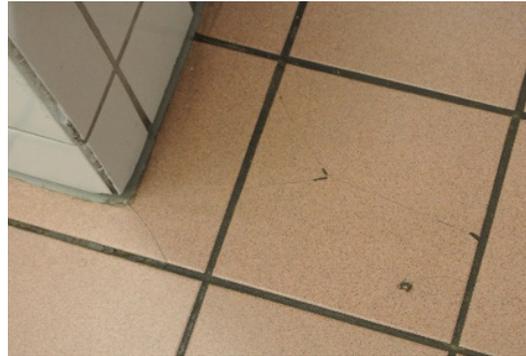
ZT 1.O.03 Saalküche

Sanitär	Sanitärapparate Die alten Sanitärapparate sind noch akzeptabel. Wasserleitungen Es sind noch Wasserleitungen aus dem Erstellungsjahr vorhanden. Trotz des hohen Alters sind sie noch in einem relativ guten Zustand. Einige Leitungstücke weisen jedoch Korrosionserscheinungen auf. Kücheneinrichtung Saalküche Die Küchengeräte sind veraltet und entsprechen nicht mehr den Anforderungen einer Saalküche.	X	X	X

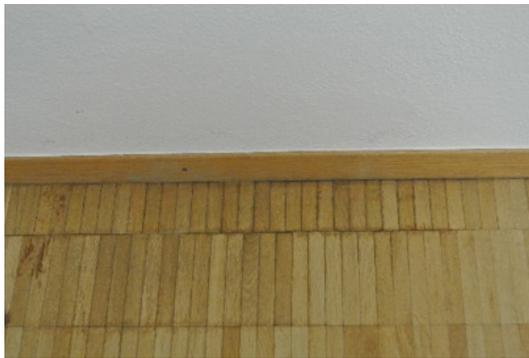
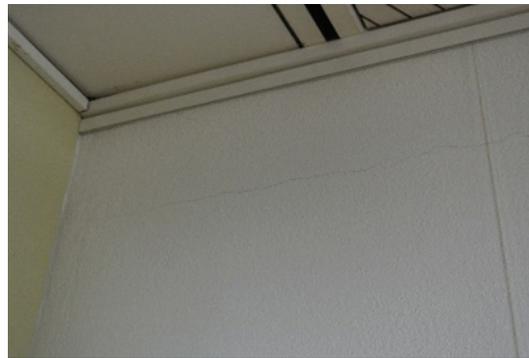
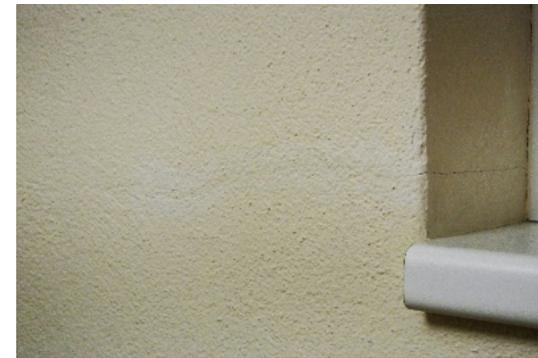
ZT 2.O.04 Korridor Bauverwaltung Feuchte Stelle im Parkett	X		
	ZT D.01 Estrich Spanplattenbelag mit diversen feuchten Stellen	X

ZT 2.O.03 Bauverwaltung Verputz – diverse Risse, Diagonalrisse und Wand „warm“			X
	ZT 2.O.04 Korridor Verputz / Holzschiebewände – diverse Risse			X
	ZT 2.O.05 Kleines Sitzungszimmer Bauwesen Verputz – diverse Risse, bei Radiator			X

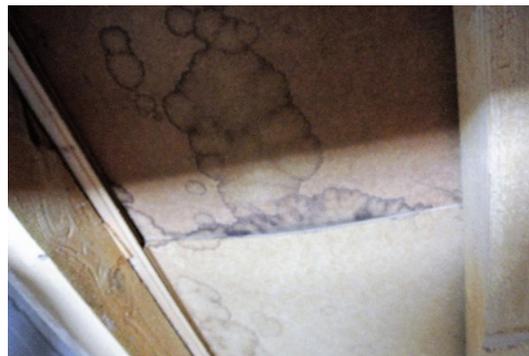
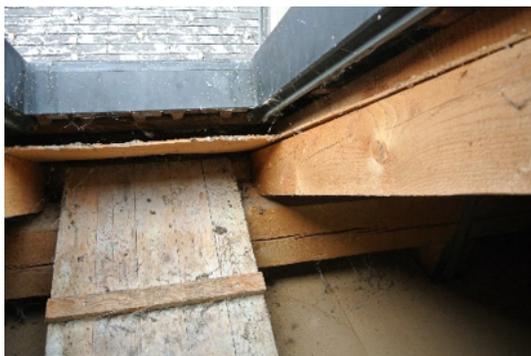
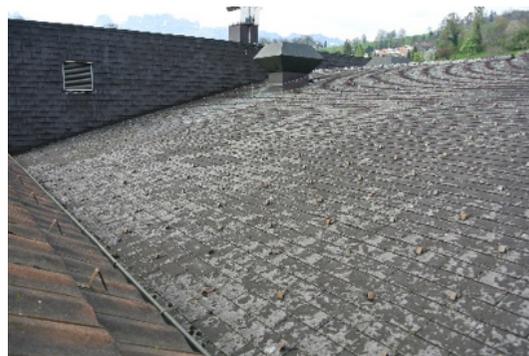
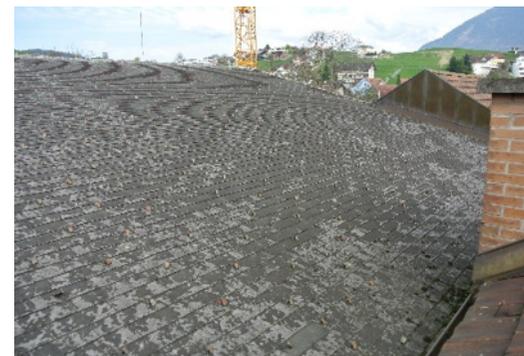
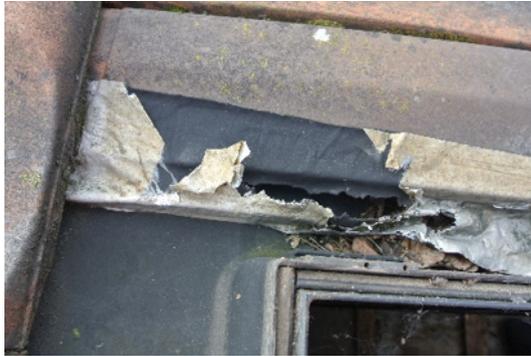
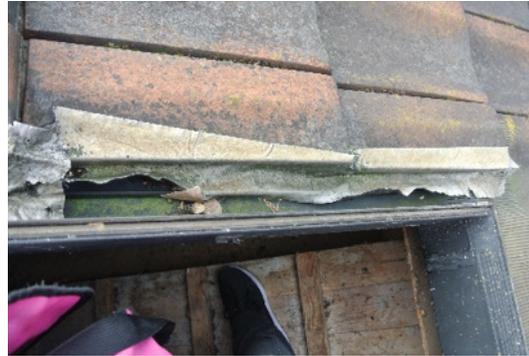
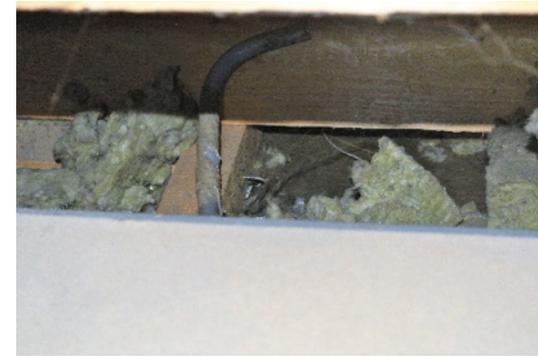
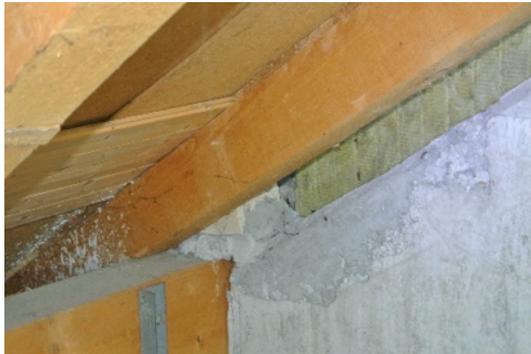
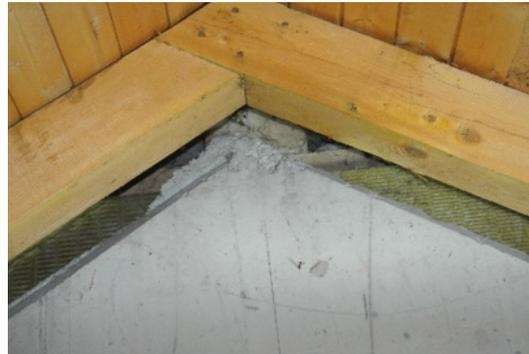
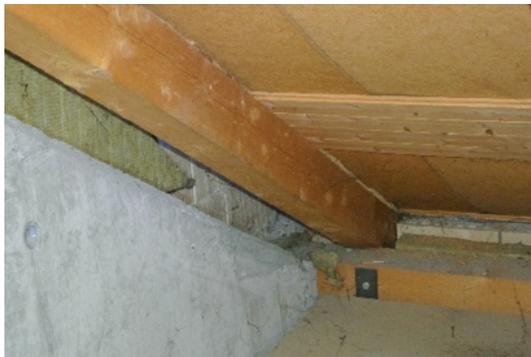
ZT D.01 Estrich

Die Dacheindeckung des Zwischen- wie auch des Saaltraktes weist einige undichte Stellen auf, welche beim Unterdach und dem Holzdielenboden mit feuchten Stellen oder gar mit Schimmelflecken deutlich sichtbar sind.
